宇宙天気が超小型衛星に及ぼす影響

趙 孟佑(九州工業大学)

## 高電圧技術実証衛星「鳳龍弐号」

# 不具合発生(6月5日)

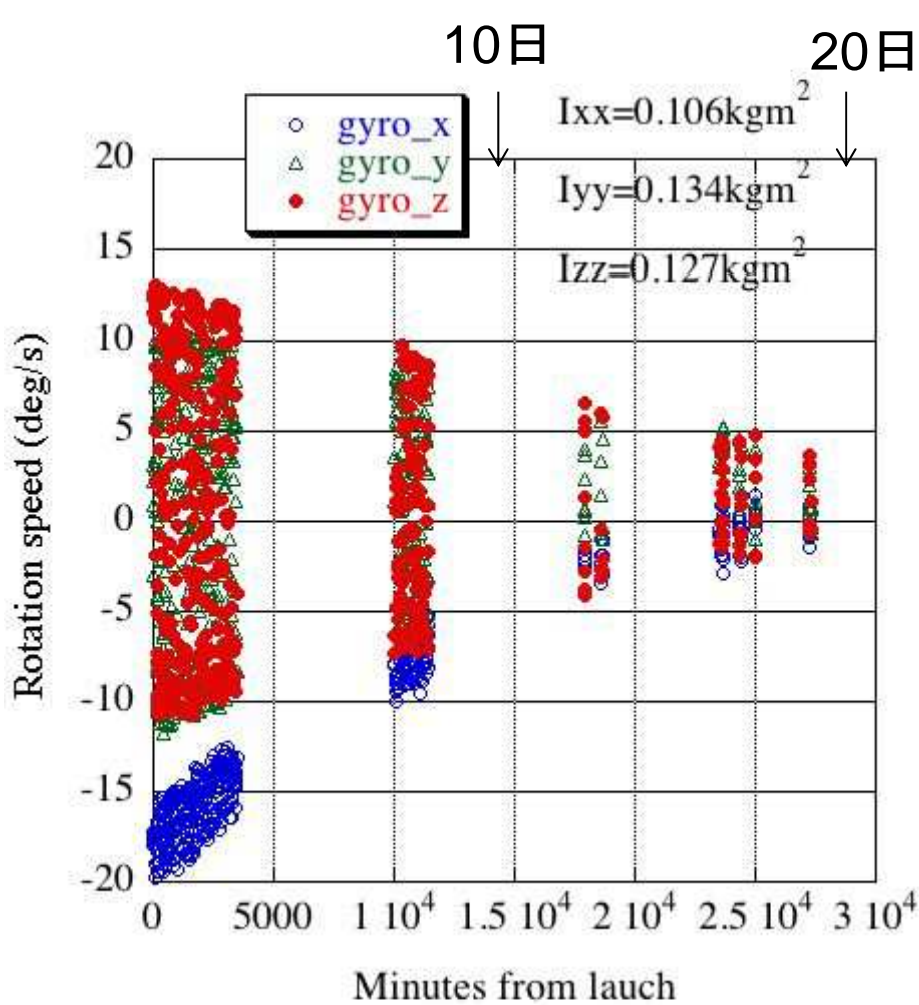
回転速度が減衰していく様子

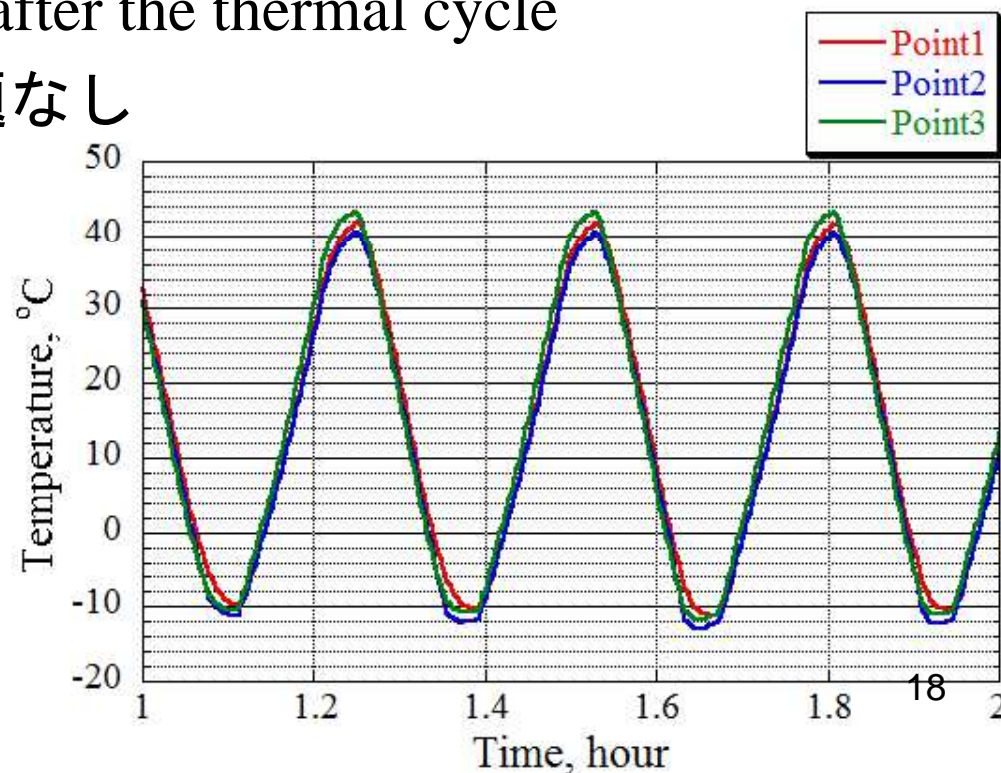
# 熱サイクル

- 予備基板を使用
  - 軌道上データは $-5\sim 25^{\circ}\text{C}$ 、殆どが $0\sim 20^{\circ}\text{C}$ で300サイクル
- 試験条件
  - 600サイクル、15分/サイクル
  - $-10^{\circ}\text{C} \sim +40^{\circ}\text{C}$
  - 窒素ガスElectrical check after the thermal cycle
  - 外観、電気性能とも問題なし

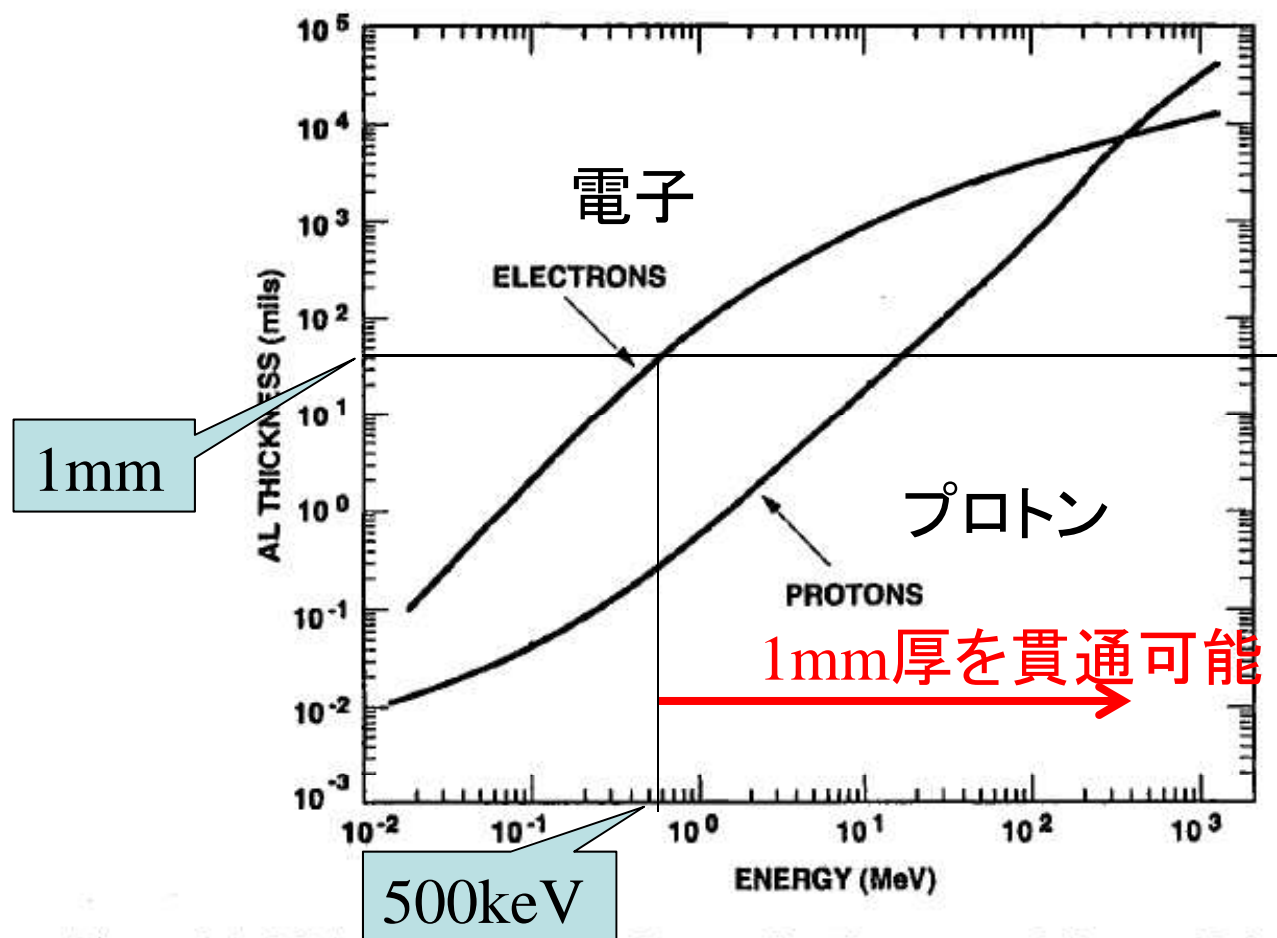
Figure 6.4. Minimum Penetration Energy for Electrons and Protons Relative to Shield Thickness.

## CHARGED PARTICLE INTERACTIONS PROTON/ELECTRON ENERGY vs PENETRATION DEPTH FOR AL

- 500keVの電子であれば1mm厚のアルミを貫通
- 帯電試験を実施
  - 基板上の帯電電荷は数時間経っても消えない
  - -3.5kVまで帯電したところで放電を確認
- GOSATのデータ解析
  - 平均して $1 \times 10^{-10}$  A/m<sup>2</sup>の電子電流
- 3週間では、-3.5kVまでは帯電できない（1桁は足りない）
  - 基板の容量による( $4.4 \times 10^{-7}$  F/m<sup>2</sup>と仮定)

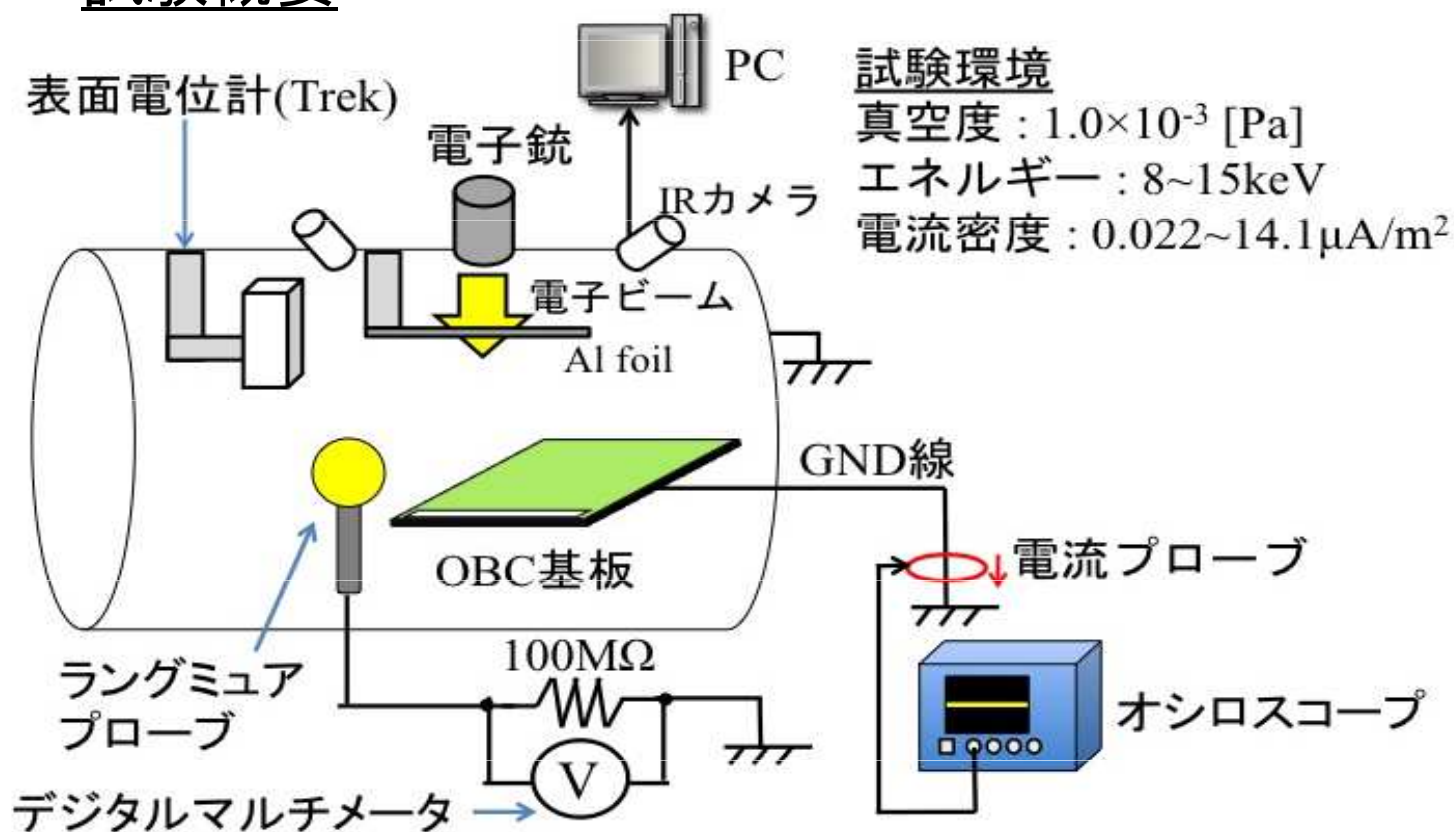
# OBC基板帯電放電試験

2. 内部帯電によってOBC基板上で放電が発生

帯電試験  
↓  
電荷の抜け測定

放電試験  
↓  
放電閾値の導出

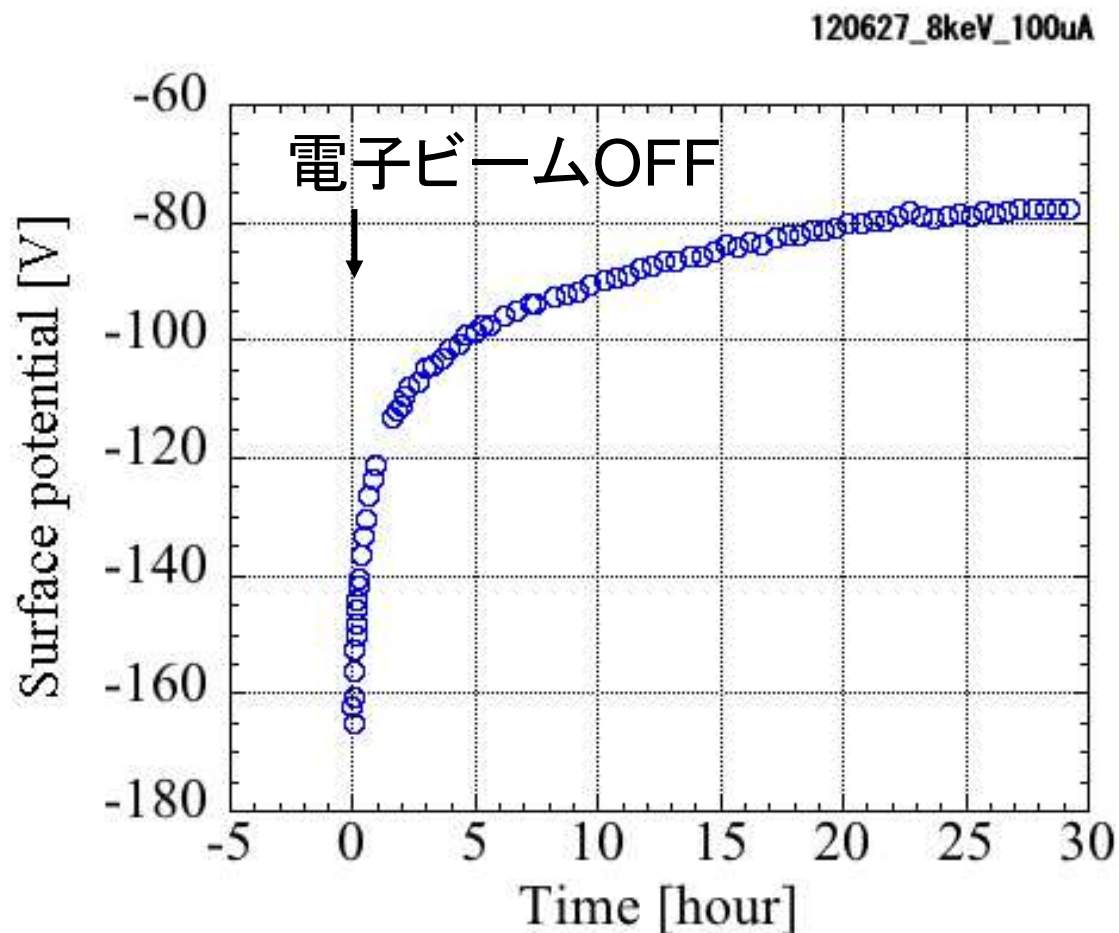
# 回路基板上の電位の緩和時間

回路基板表面  
電位(V)

電荷の抜けは非常に遅い（～時間）

帯電粒子との繰り返しの遭遇により、帯電していく可能性

今回は多分大丈夫。ただ、宇宙天気が荒れた時や、長時間経過時は要注意

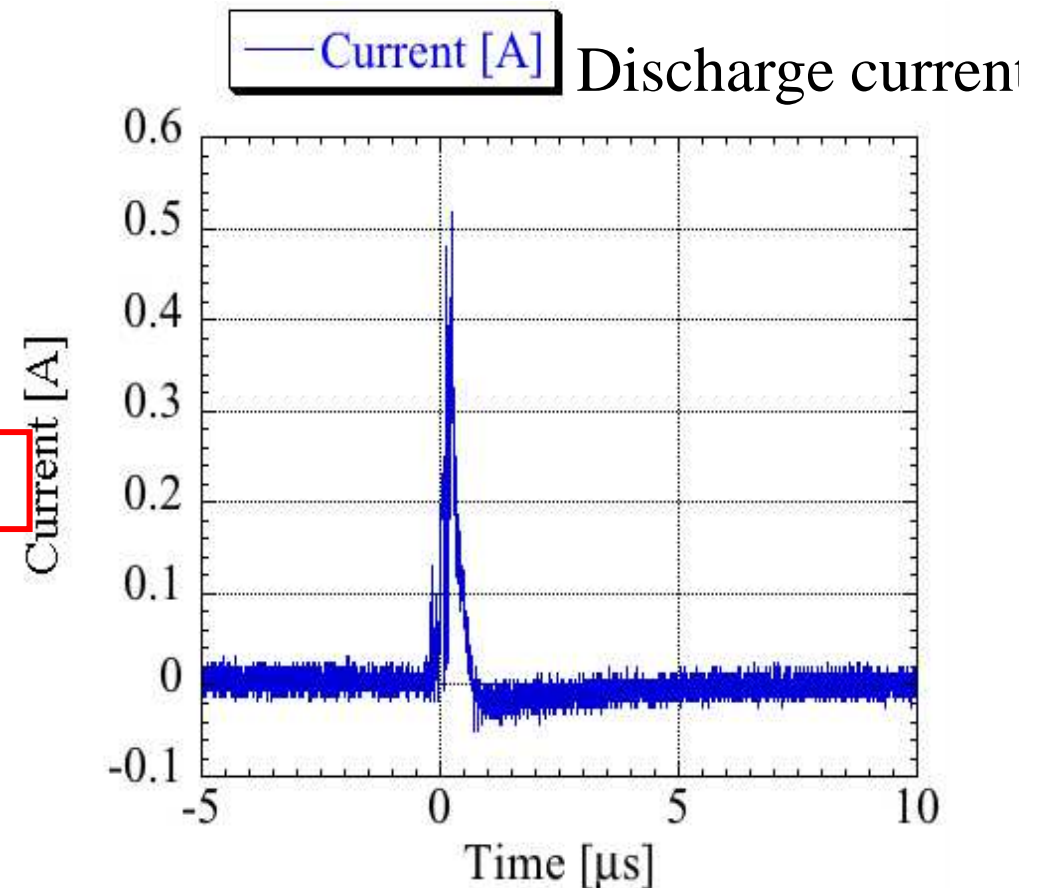
# 放電の確認

放電発生を-3.5kVで確認

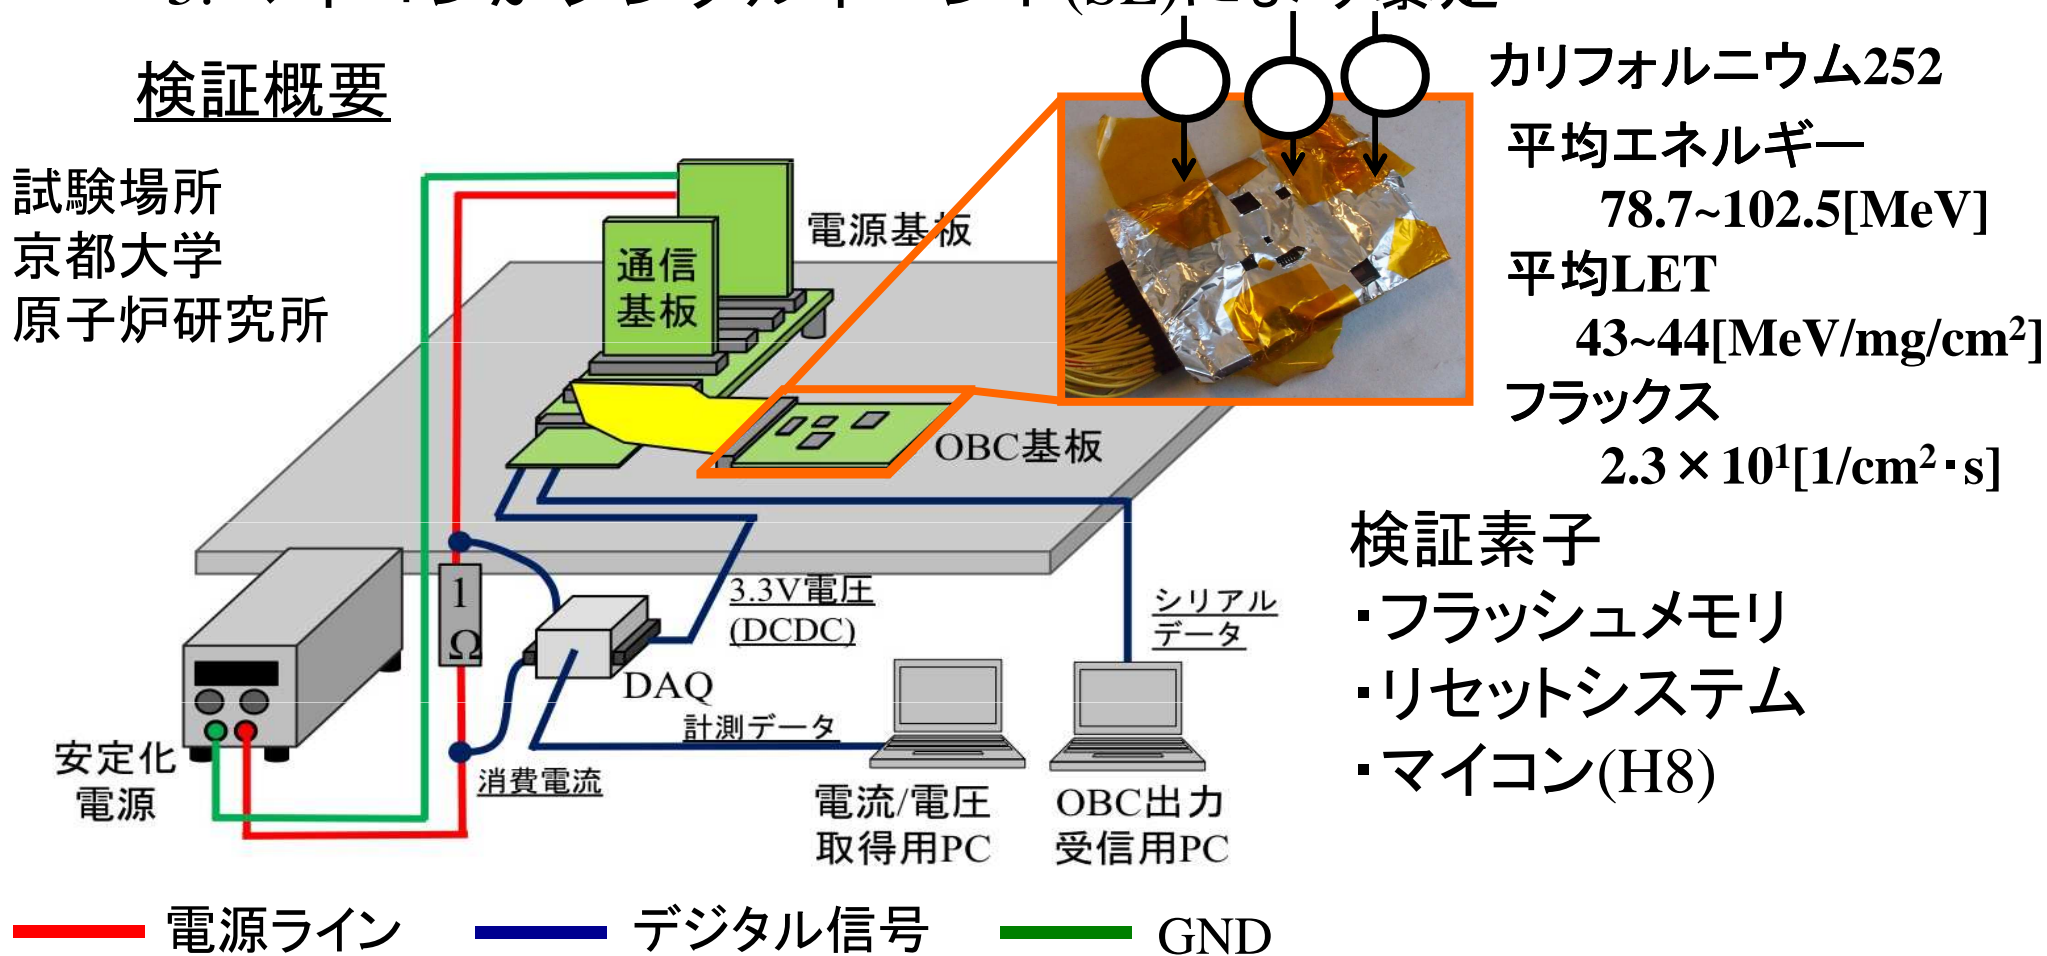
# SE試験構成

### 5. マイコンがシングルイベント(SE)により暴走

試験場所  
京都大学  
原子炉研究所
